Cómo citar este artículo / How to cite this article: Cebrián Fernández, R. (2019): "Acerca de la denominada Puerta Occidental de Segobriga (Saelices, Cuenca): de poterna a salida de aguas", *Diacronía*, 1, 103-111.

ACERCA DE LA DENOMINADA PUERTA OCCIDENTAL DE SEGOBRIGA (SAELICES, CUENCA): DE POTERNA A SALIDA DE AGUAS

ABOUT THE SO-CALLED WESTERN GATE OF SEGOBRIGA (SAELICES, CUENCA): FROM POSTERN TO DRAINAGE

ROSARIO CEBRIÁN FERNÁNDEZ
Universidad Complutense de Madrid
marcebri@ucm.es

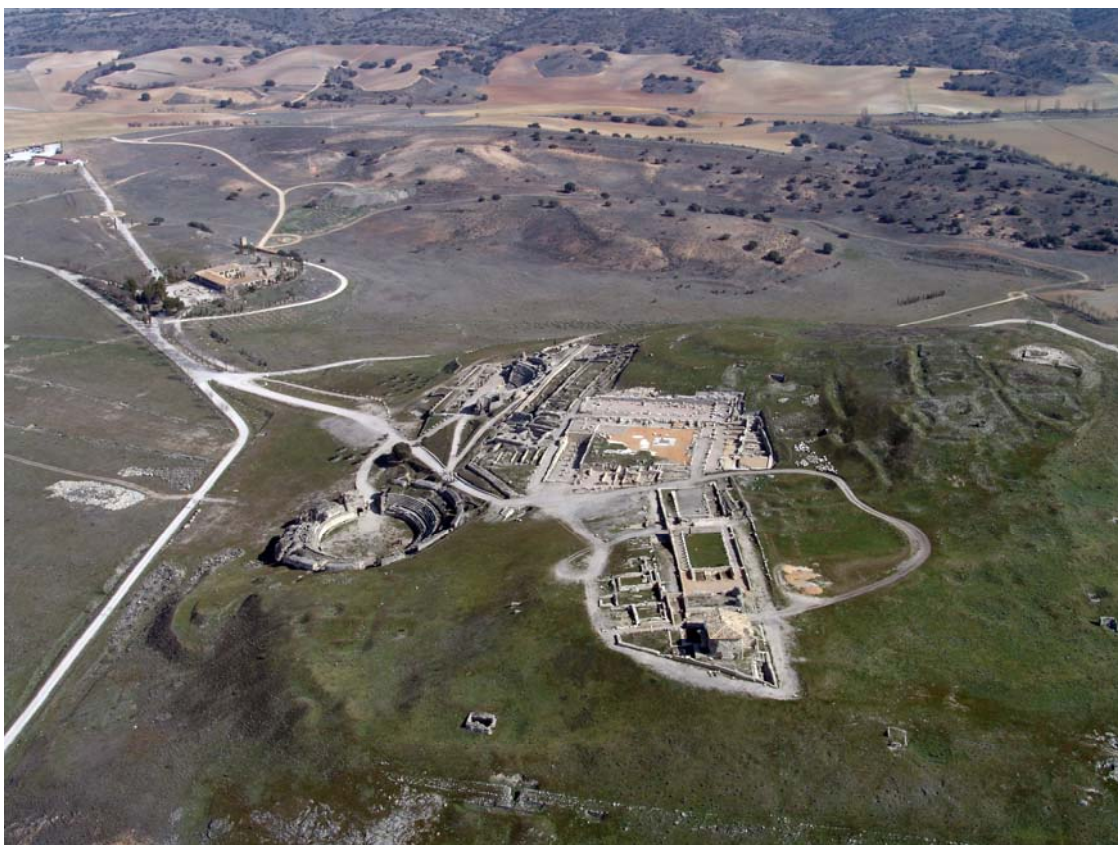
Figura 1. Vista desde el oeste de Segobriga. En primer término, la muralla y la poterna identificada por Almagro en 1962 (Imagen: Parque Arqueológico de Segóbriga).

En el verano del año 2012 se llevó a cabo la limpieza y desbroce de las estructuras excavadas con la finalidad de conocer su morfología y evolución histórica¹. Los trabajos arqueológicos desarrollados evidenciaron que el vano abierto en la muralla debía relacionarse con el vertido de las aguas hacia el río Gigüela de dos cloacas viarias, que siguieron la dirección de *decumani*. Presentamos a continuación la descripción e interpretación de las estructuras reexhumadas (Fig. 1).

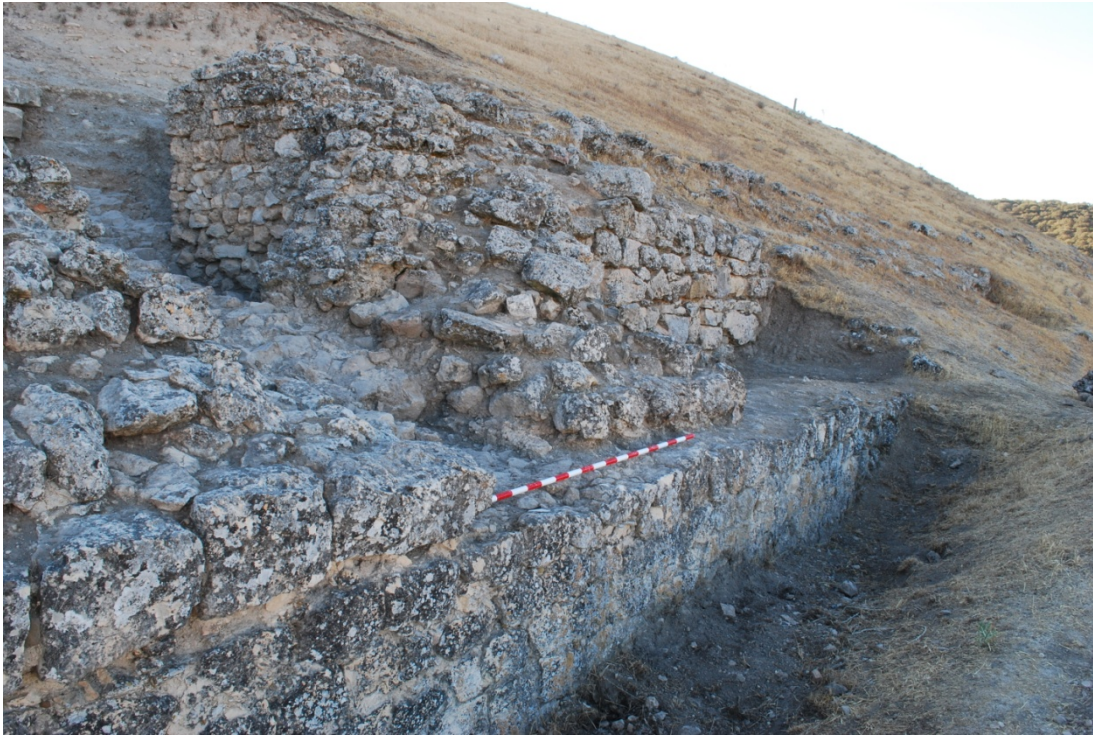
Figura 3. Vista desde el norte de la plataforma de refuerzo construida adosada a la muralla. En primer término, detalle del cambio en el aparejo exterior de esta plataforma al nivel de inicio de la rampa.

Se observa un cambio en el aparejo exterior de esta plataforma al nivel de inicio de la rampa, conformado ahora por hiladas de piedras trabajadas por todas sus caras de mayor tamaño.

Debajo de la única hilada de estas características se conservan agujeros para la colocación de un andamio provisional, conformado por una pasarela de madera suspendida de nivel, necesaria posiblemente durante los trabajos de construcción de la estructura de refuerzo, siguiendo la misma técnica constructiva de la muralla documentada en el lienzo excavado al sur del anfiteatro (Fig. 3).

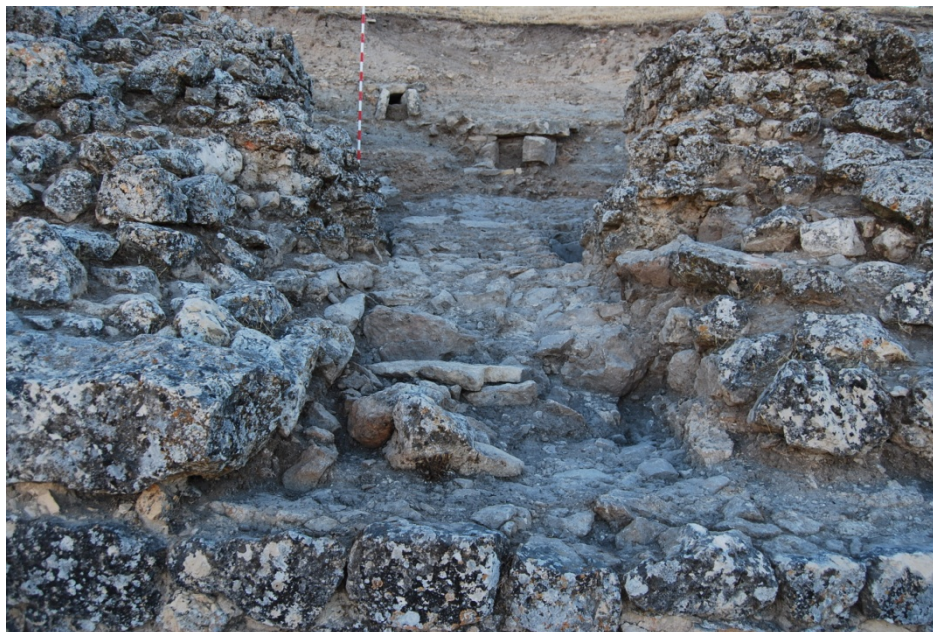
Figura 5. Vista general desde el oeste de las dos cloacas documentadas en el perfil este de la cata realizada en 1962.

En los trabajos arqueológicos llevados a cabo en la campaña del año 2012 se localizaron dos cloacas en el perfil este de la cata realizada por Almagro Basch. La primera de ellas (UE 17015) conserva una losa de piedra caliza como cubierta y paredes conformadas con lajas dispuestas en vertical. La base del canal también está formada por una losa de escaso grosor. La sección interior mide 38 x 35 cm y presenta orientación este-oeste. Se encontró rellena por un nivel de tierra de color gris, limoso, en el que se aprecian sucesivas deposiciones (UE 17018).

Por encima de esta cloaca y tras varias repavimentaciones del *decumanus* original (UUEE 17020, 17022 y 17024), se documenta una segunda cloaca (UE 17027), que presenta orientación noreste-suroeste y que se asocia a un pavimento de mortero de cal (UE 17029). Este canal de sección rectangular está conformado por dos lajas de piedra caliza dispuestas verticalmente y cubierta de losas. No presenta base construida, apoyándose sobre los rellenos preexistentes. Las dimensiones interiores son de 32 cm de longitud y 24/18 cm de anchura, algo menores que la cloaca anterior. Se encontró rellena, en parte, por un nivel de tierra grisácea de naturaleza limosa, que había sido excavado por los conejos aprovechando el canal como madriguera, lo que permitió comprobar que su profundidad alcanzaba, al menos, 5 m (Fig. 5).
