## ROCAS EMPLEADAS EN EDIFICACIÓN DE MONUMENTOS HISTÓRICOS

### Implicaciones estructurales

### ROCKS USED IN THE CONSTRUCTION OF HISTORICAL MONUMENTS

#### Structural implications

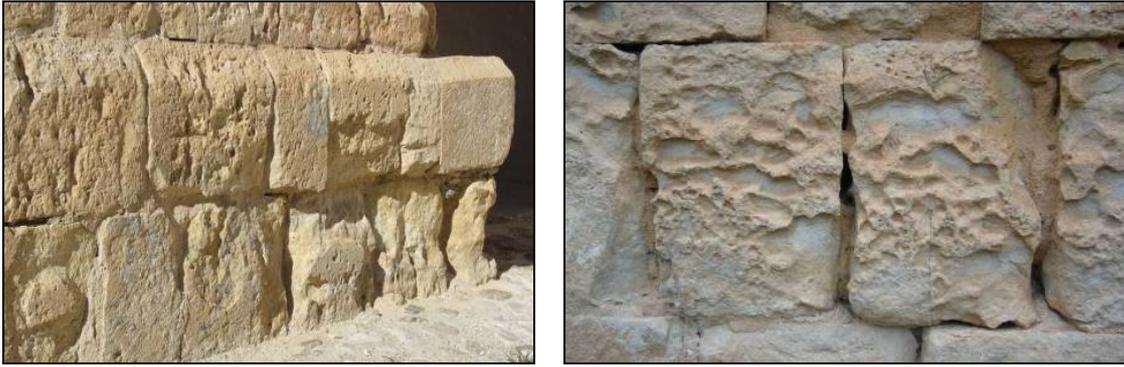
**Figuras 2 y 3.** Iglesia de San Miguel Arcángel en Sotosalbos. Pórtico de mampostería de caliza fuertemente deteriorado por diversos procesos naturales y antrópicos. Se aprecia el apiconado en el acabado. Meteorización y alveolización de la fachada de la ermita Virgen de la Vega (Requijada).

Las formas de meteorización de rocas sedimentarias también se deben fundamentalmente a la acción del agua, debido a diversos procesos fisicoquímicos. Por ejemplo, en las calizas y areniscas, son típicas las formas de disolución y disgregación por la presencia de agua y crecimiento de sales en sus poros (figuras 2y 3).

El pórtico está construido con roca caliza y en un estado de conservación no muy bueno, a pesar de su reciente restauración. La base de los muros del pórtico constituye un marco idóneo para el estudio de los procesos de meteorización de esta roca. Los principales procesos observables son: meteorización por acciones antrópicas, eflorescencias salinas, y desagregación de la roca debido al ascenso de humedad por capilaridad desde el suelo.

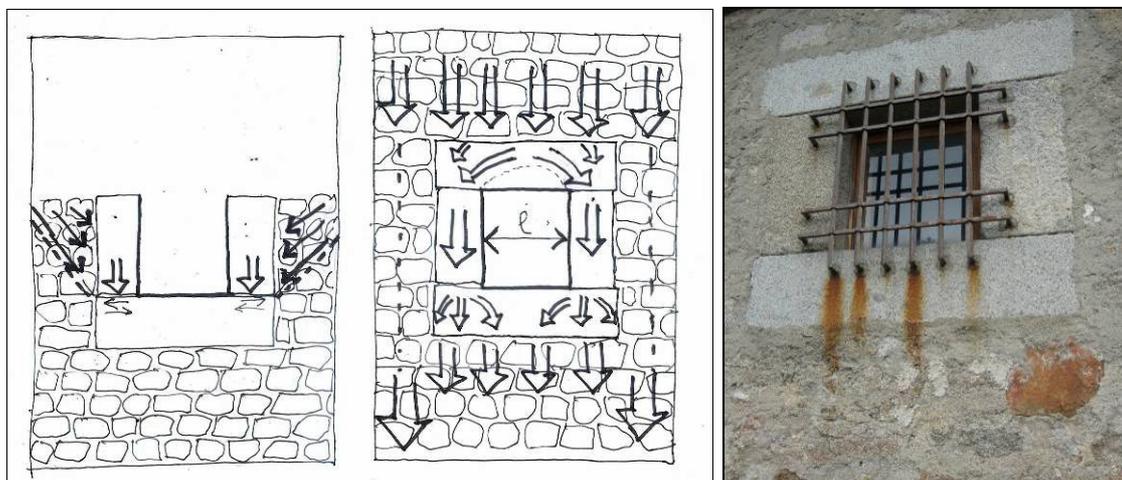
**Figura 4.** Esquema estructural del hueco de la ventana. Marco de ventana construida en roca granítica.

- Esquema estructural de un hueco adintelado en un muro de mampostería, donde se observa el enorme "marco" de roca (granito) necesario para equilibrar las cargas del muro. El dintel será de gran canto para generar un arco de descarga. Las jambas ayudan a sostener la mampostería durante el proceso de construcción. El alfeizar en este caso, recibe todas las cargas transmitidas por las jambas (Figura 4).

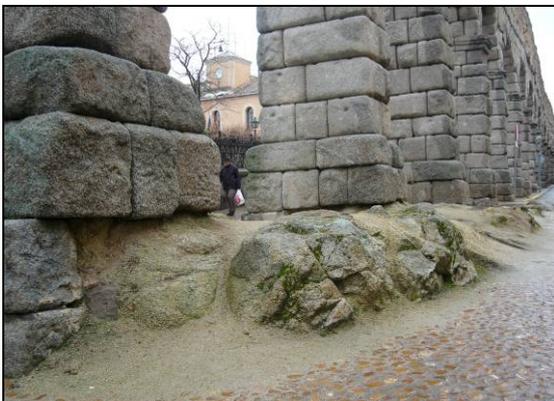
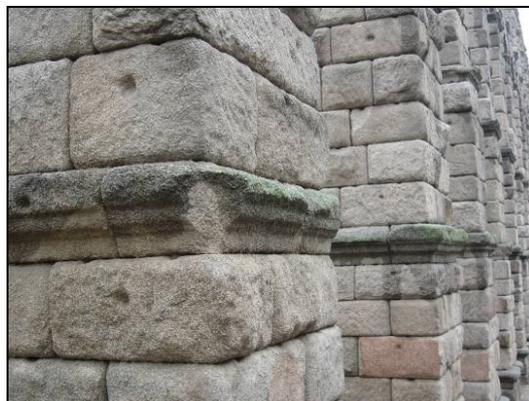
**Figuras 5 y 6.** Detalle del grado de meteorización de la roca sobre la que apoya el acueducto de Segovia. Detalle de bloques de granito del acueducto.

El acueducto de Segovia conduce el agua desde la sierra a la ciudad, recorriendo una distancia de 17 kilómetros. Ya en Segovia recorre unos 730 metros de longitud, con una pendiente de un 1% hasta el Postigo, desde donde se dirige hacia la plaza del Azoguejo que es donde presenta su máxima altura y esplendor. Para observar y comentar (Figuras 5 y 6):

- Características texturales de los bloques de piedra que forman el acueducto.
- Meteorización de las diferentes piedras.
- Características mineralógicas visibles del granito.
- Identificación de huellas de cantería y del proceso constructivo.
- Identificación de mecanismos de restauración empleados en algunos bloques.
- Comparar el grado de meteorización que presentan los bloques de piedra del acueducto, con los de otros monumentos graníticos y buscar una explicación.

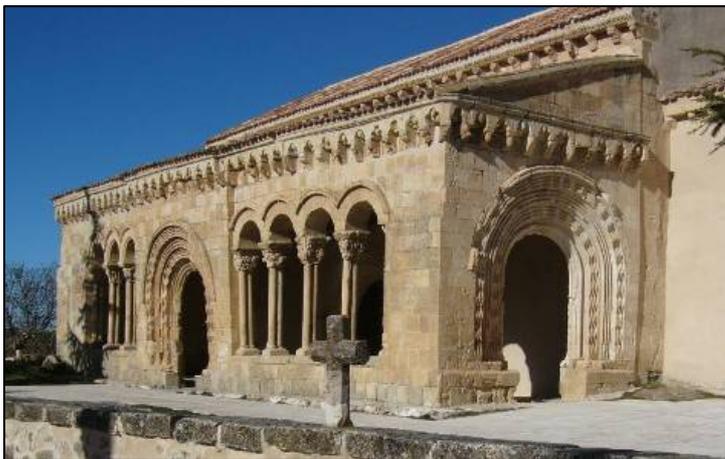
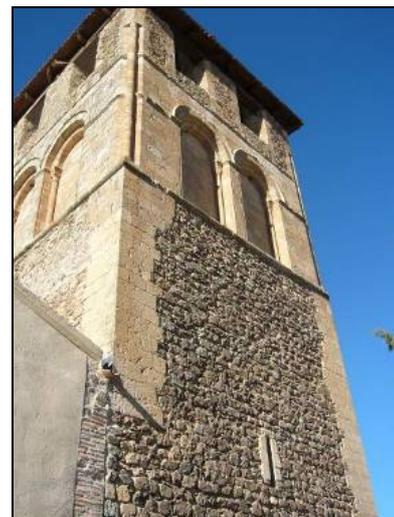
**Figuras 7 y 8.** Pórtico y torre de la iglesia de San Miguel Arcángel (Sotosalbos).

Junto al ábside de planta rectangular construido posteriormente, se alza la torre que está compuesta por un primer tramo de mampostería bastante grosera, con predominio de gneises, reforzada de sillares en las esquinas de roca caliza y talla más precisa (figura 8). La parte superior de la torre es obra añadida de épocas más recientes con pares de vanos rectangulares para alojar las campanas.

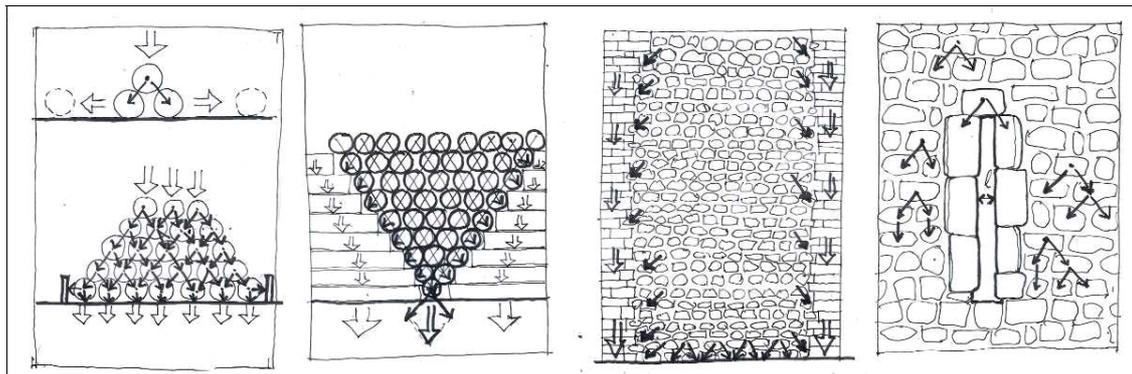
**Figura 9.** Comportamiento estructural de un muro de mampostería, donde se observa la necesidad de confinamiento de la mampostería (gneis en éste caso) por medio de sillares de roca caliza.

Un muro de mampostería se caracteriza por la irregularidad y poca trabazón entre sus piedras, esto implica que la transmisión de cargas de una piedra a otra genere tensiones internas que pueden afectar a la estabilidad del muro (Figura 9). Pongámonos en el caso más desfavorable e imaginemos que intentamos levantar un muro con bolas de billar, evidentemente se desparramaría. Para que esto no ocurra, necesitaríamos confinarlo (como hacen los fruteros al colocar las naranjas) por medio de unos gruesos muros de contención. Por suerte las piedras usadas para los muros de mampostería son mas "rugosas y angulosas" que las esféricas bolas de billar, favoreciendo así su trabazón. Bastará pues, confinar los muros por medio de unos pequeños sillares bien contrapeados en sus esquinas para conseguir un muro estable. El mismo esquema se utiliza para la apertura de huecos.

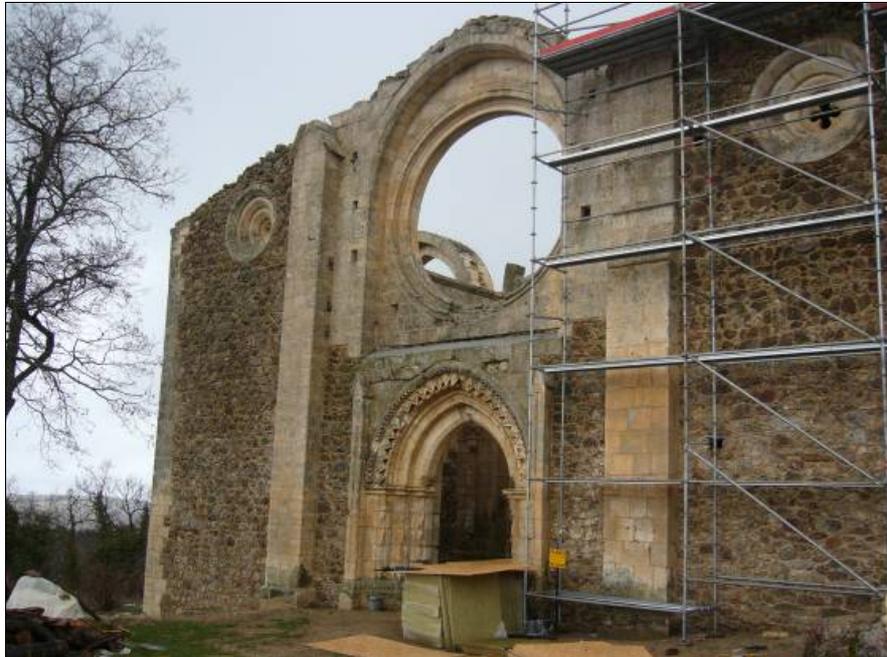
**Figura 10.** Fachada principal de la iglesia Santa María de la Sierra (en restauración).

En las figuras 10 y 11 podemos observar cómo a pesar del estado en ruinas de la edificación (carece por completo de cubierta), la fachada principal se conserva bastante bien, debido su adecuado sistema constructivo que permite reconducir y equilibrar las cargas horizontales por medio de arcos y contrafuertes (figura 11).

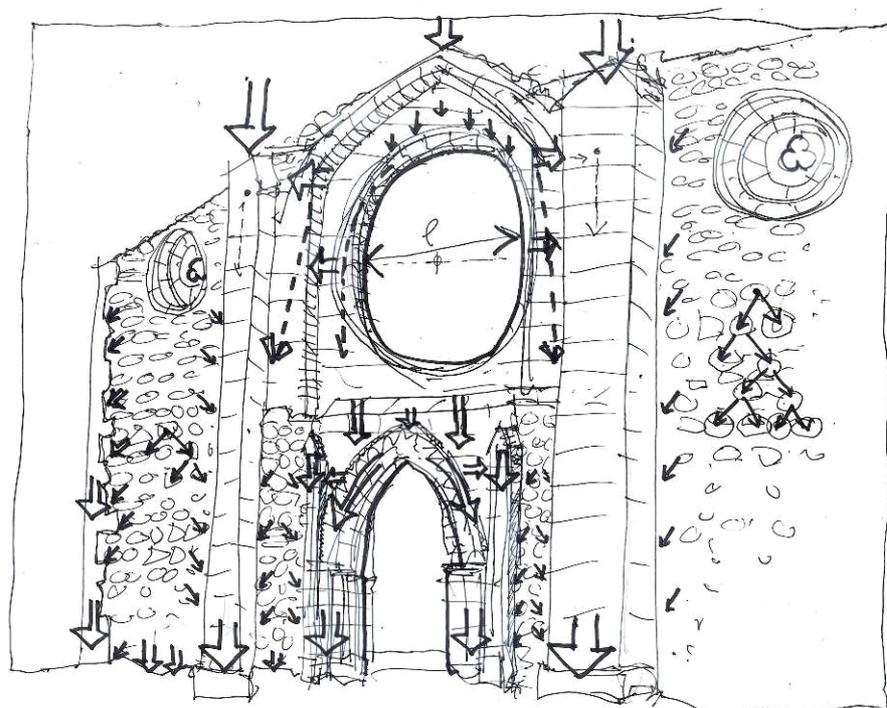
**Figura 11.** Esquema ilustrativo de la distribución de cargas entre los contrafuertes contruidos de roca caliza, y los muros de mampostería contruidos con gneis de la fachada principal (Iglesia Santa María de la Sierra).

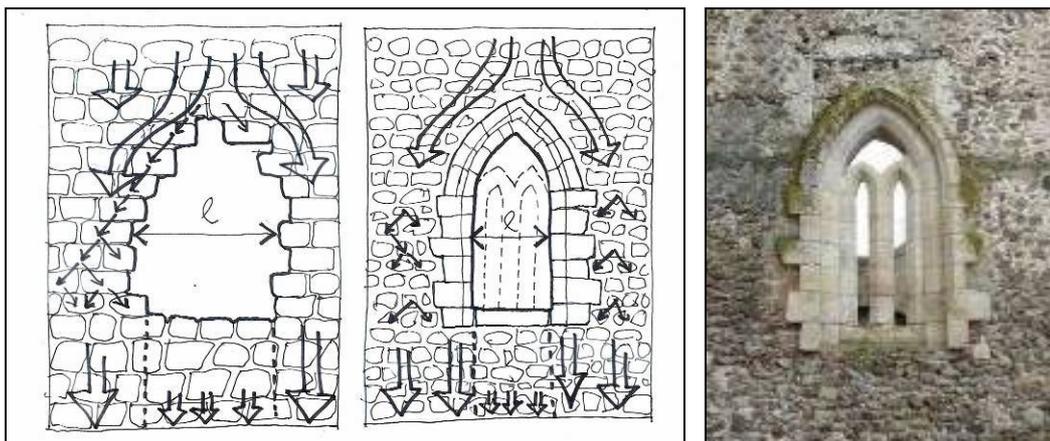
**Figura 12.** Esquema de la distribución de cargas que se producen al abrir un hueco en un muro de mampostería. Ejemplo de una ventana de arco apuntado de la iglesia Santa María de la Sierra.

En la figura 12 se presenta la distribución de cargas que se produce al abrir un hueco en un muro de mampostería, generando de forma natural un arco de descarga. En ejemplo de la figura se muestra una ventana de Santa María de la Sierra, donde la geometría del hueco mediante el uso del arco apuntado, reproduce el esquema de cargas explicado. Así pues, en éste caso se aprovecha la propia naturaleza del muro y su comportamiento estructural para abrir un vano sin necesidad de usar grandes rocas monolíticas (como en el caso de la Ermita del Cristo).

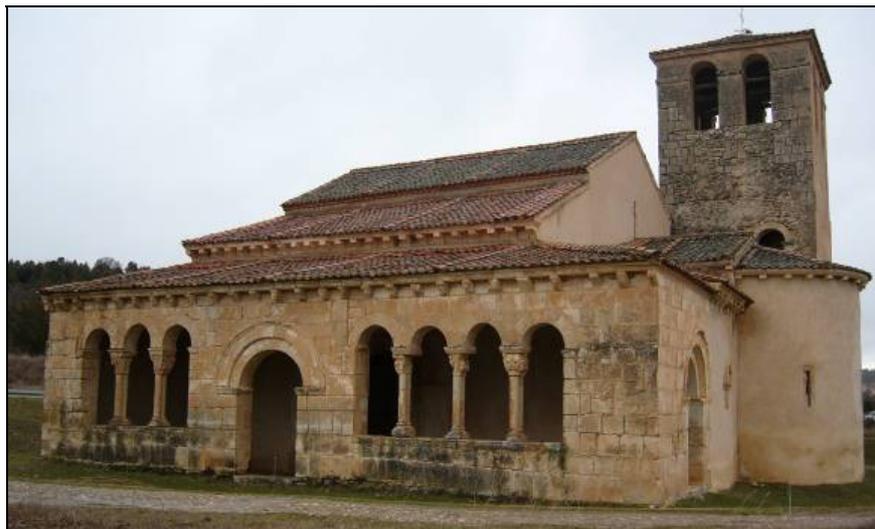
**Figura 13.** Ermita Virgen de la Vega.

Durante las excavaciones que se realizaron en el interior del pórtico se encontraron tumbas labradas en piedra de origen prerrománico. Según Laforca (1988) este cementerio interior confirma uno de los usos que se daba a estas galerías. La torre consta de un primer cuerpo construido de piedra de sillería, seguido de obra de mampostería en el resto. En su cara oriental hay una original ventana románica. Lo más característico y mejor conservado es su galería, que como en la mayoría de las iglesias de la época está al orientada al sur, con siete arcos y otros dos más de acceso. El pórtico está construido de roca caliza con un grado de alteración acusado. Además de los procesos de meteorización propios de la roca debido al paso del tiempo, se reconocen múltiples huellas por ataques de origen antrópico.
