CONTAMINACIÓN LUMÍNICA DE LAS TORRES DE ILUMINACIÓN DEL CAMPO DE FÚTBOL DEL COMPLEJO DEPORTIVO NORTE DE LA UCM.

Localización de los focos sobre los que sería necesario realizar la reducción de flujo luminoso hacia arriba. Realizado por Jaime Zamorano para Javier Calvo.

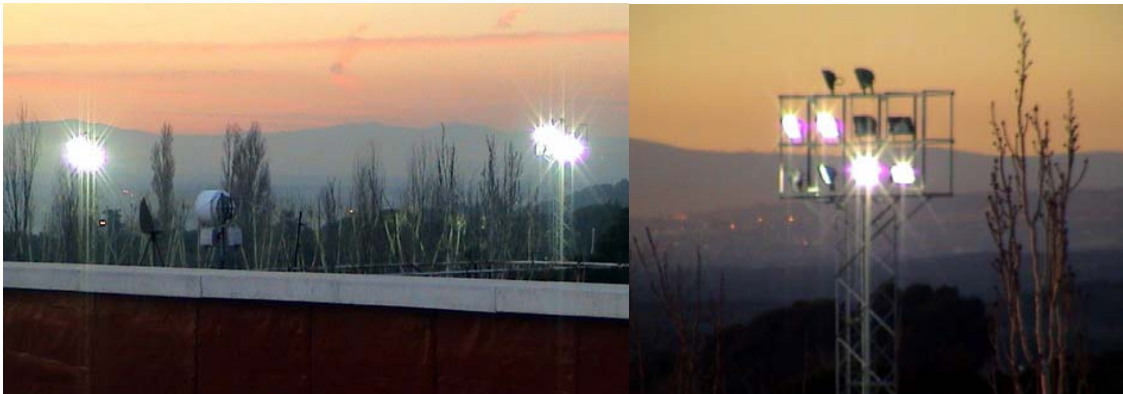
Fotos 1 y 2: Panorámica y detalle de la iluminación del campo deportivo desde la terraza de la Facultad de CC. Físicas al atardecer. A la izquierda las dos torres norte. No sólo la torre NW sino la NE tienen focos que apuntan directamente a las cúpulas.

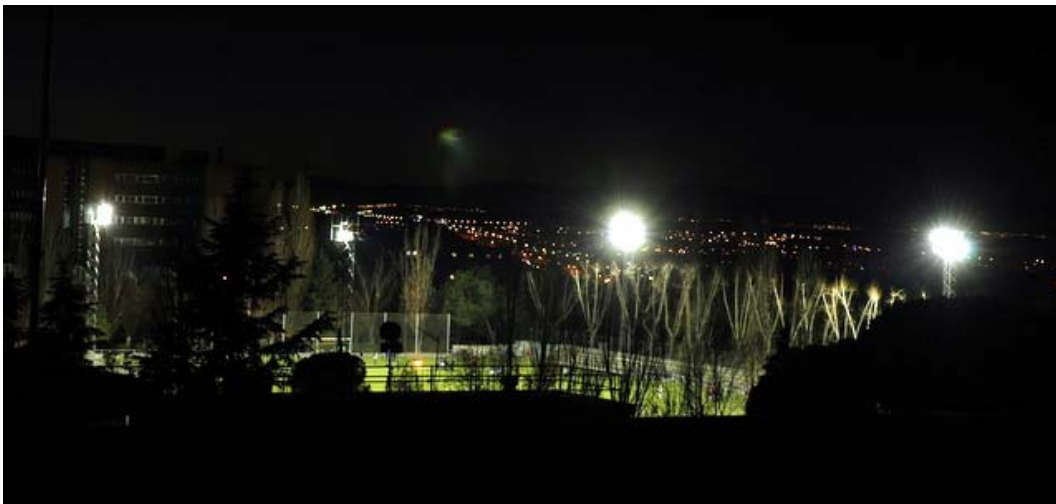
Fotos 3: Panorámica completa dl campo de deporte desde las cúpulas del Observatorio UCM.

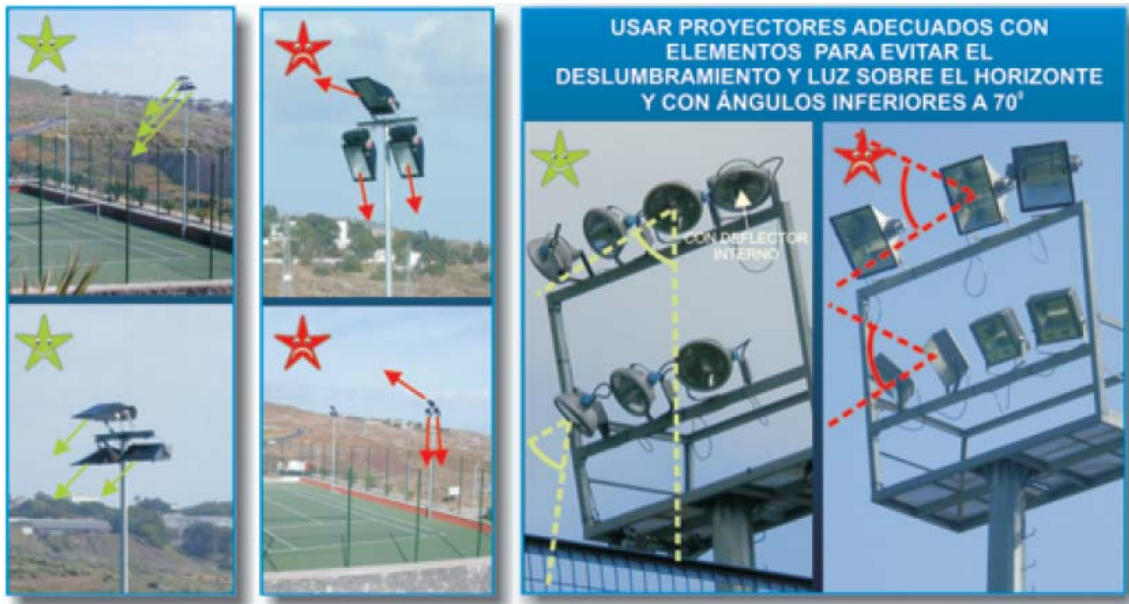
Foto 4: Ejemplos prácticos de la iluminación de instalaciones deportivas. Los focos de los campos de deporte de la zona norte del campus de la Ciudad Universitaria se encuentran dentro de la categoría de mal ejemplo. (Imagen del Manual de uso de proyectores editado por la Oficina de Calidad del Cielo del IAC http://www.iac.es/project/otpc/pdf/uso_proy.pdf).
